Sag nr. 19.337A

A/B Viktoria

Matrikel nr. 70f af Udenbys Vester Kvarter, København

TILSTANDSRAPPORT

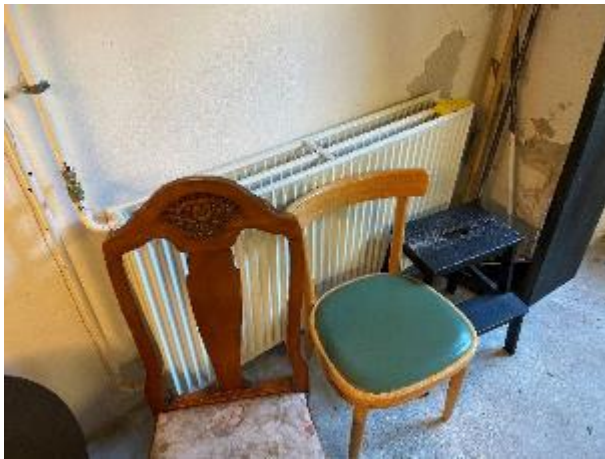
I kælderen er der stedvis opsat varmekilder. Dette er godt for fugtforholdene i kælderen.

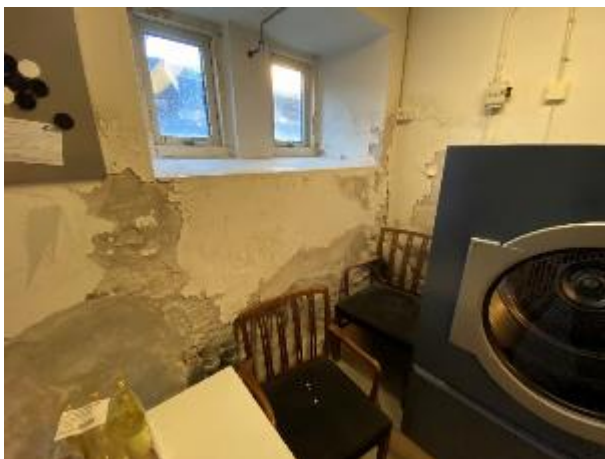
På den nederste meter af væggene ses stedvis afskalninger i pudsen/stenene samt udtræk af salte fra murværket; dette vurderes at skyldes opstigende grundfugt i konstruktionen og/eller skader fra tidligere oversvømmelser/opstuvninger af vand i kælderen. Skaderne ses både på udvendige og indvendige kældervægge, men vurderes generelt ikke at være af andet end kosmetisk karakter.

Fundamenter og kælderydervægge er grundmurede og pudset indvendigt. Der ses skader fra opstigende grundfugt i mindre grad.

De skader der ses på kælderydervæggene er ikke usædvanlige ejendommens alder og type taget i betragtning. En udbedring af væggene (rep. af puds/fuger mv.) kan eventuelt foretages af kosmetiske hensyn; dog skal det forventes at der igen vil opstå skader, såfremt der ikke samtidigt udføres tiltag til, at standse kilden til skaderne – nemlig den opstigende grundfugt.

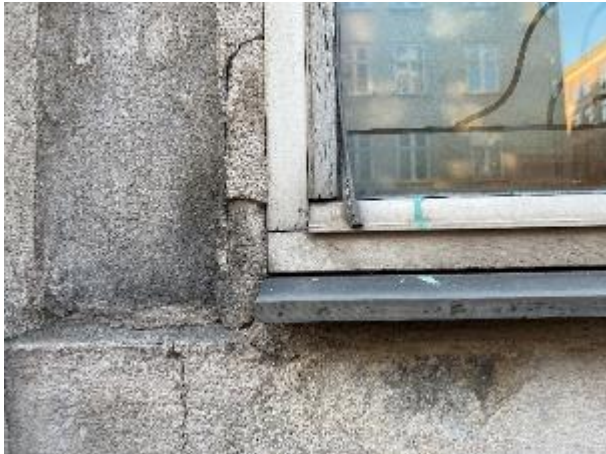
Skade i pudset underfacade mod gadesiden ved vinduesparti til erhverv.

Endeligt anbefales det, at der foretages en renovering af underfacaderne i form af reparation af småskader samt evt. malerbehandling af de tilsmudsede overflader. Malerbehandling bør foretages med diffusionsåbent materiale som f.eks. silikatmaling

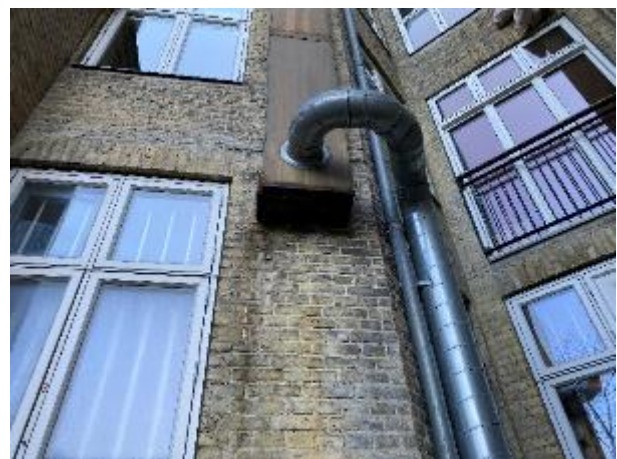
Ud mod Viktoriagade ses en aftrækskanal helt fra stueetagen at medføre rustløbere på facaden.

Rusten aftrækskanal på facaden giver grimme rustløbere på facaden.

Endvidere bør der foretages en reparation af aftrækskanal i gården ved Viktoriagade 22, så rustløbere standses. Murværket kan herefter evt. renses

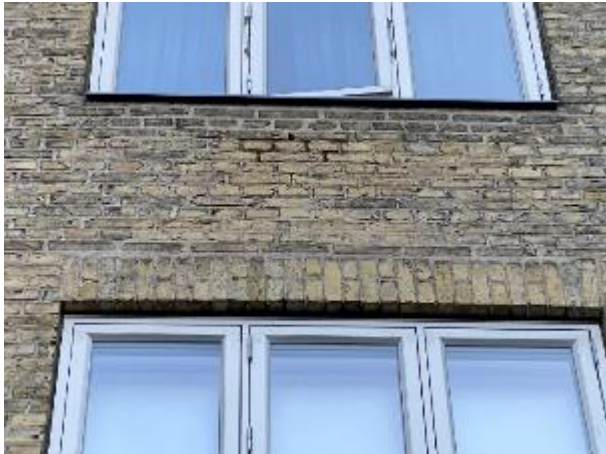
Stedvis ses manglende og/eller løse fuger i murværket.

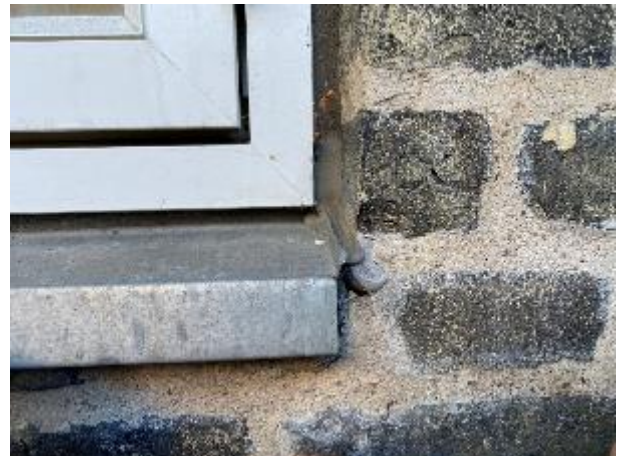
Afslutning af zinksålbænk i murværk er (lidt klodset) her afsluttet med fugt. Vær opmærksom på fugens begrænsede levetid.

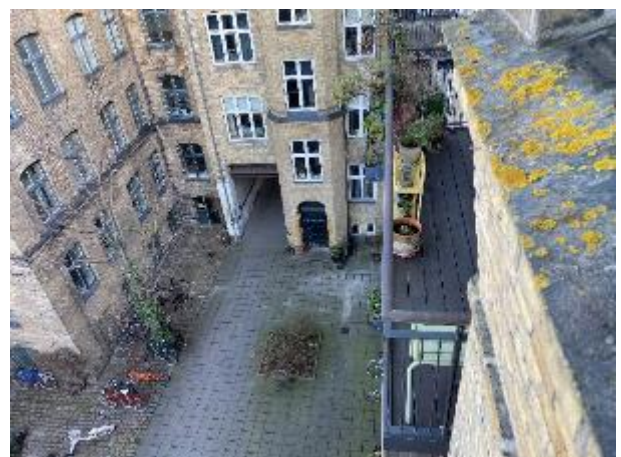
Algebegroninger på sålbænk/gesimsbånd er med til at holde på fugten.

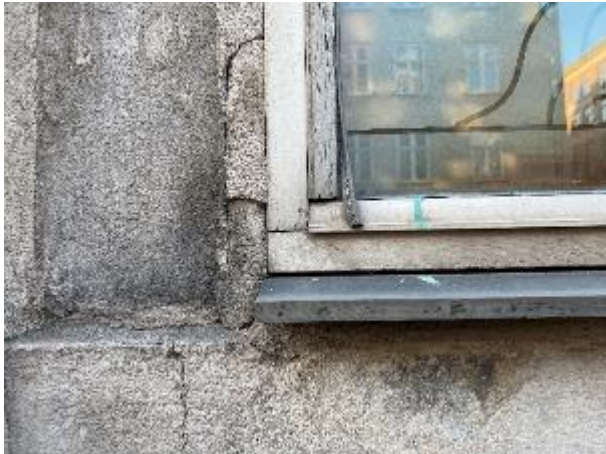
Skader i pudset underfacade ved vinduesparti mod gadesiden.

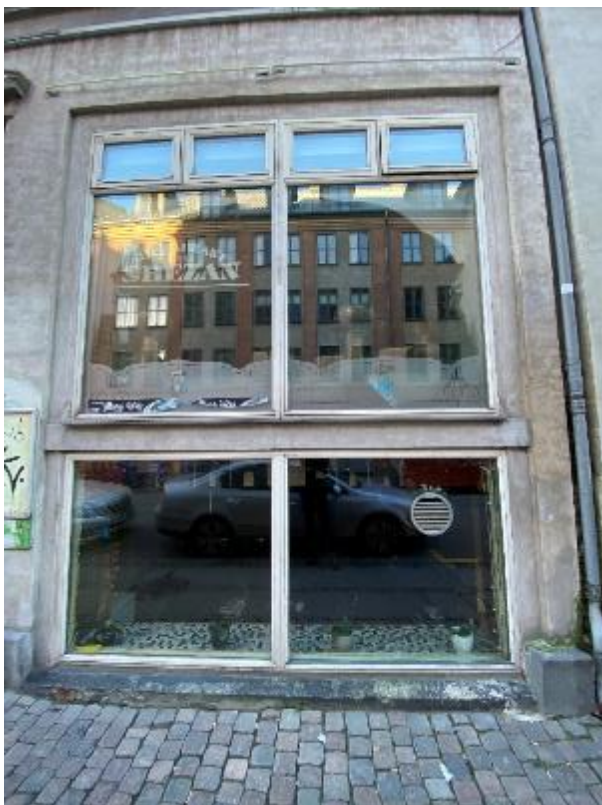
Vinduesparti mod erhvervslejemål i stueetage mod gadesiden. Disse partier fremstår generelt meget slidte.

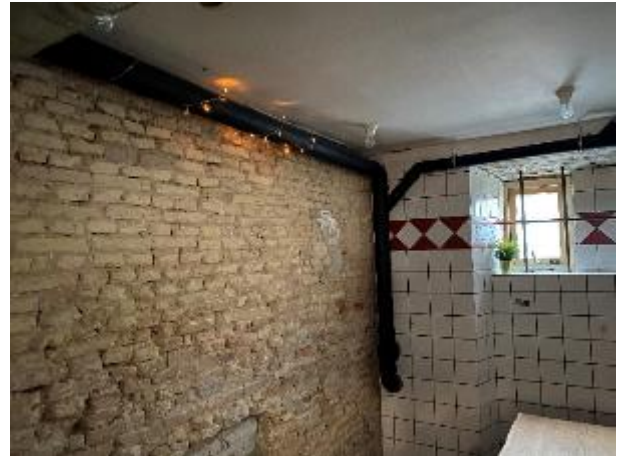
Afløbsinstallation/ faldstamme i kælder (mangler rottestop)

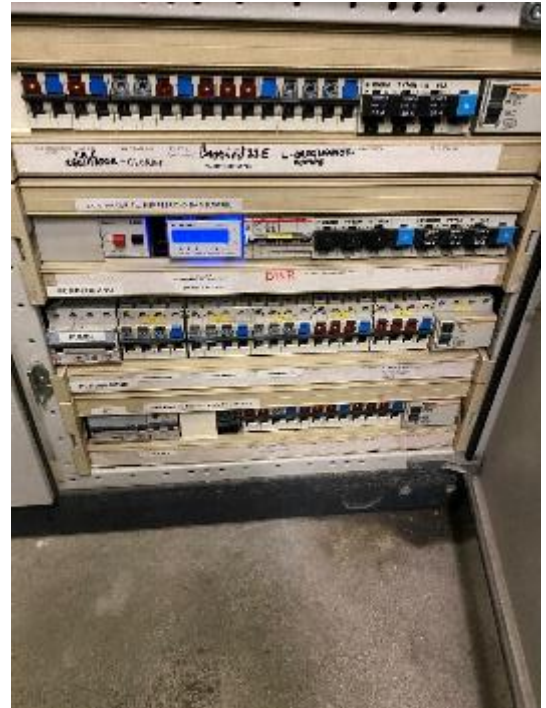
Sikringsmateriel i hovedtavlen.
Der mangler enkelte afdækninger foran
tavlemateriellet.

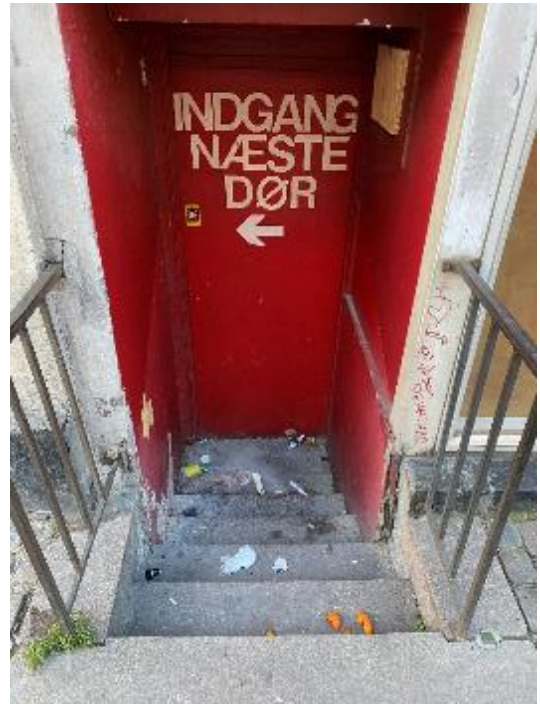
Udvendig trappe mod gadesiden. Her er trin belagt med klinker, der fremstår med en del slid og skader.

Det anbefales at der udføres en gennemgang af kældertrapper til erhverv samt til trapper foran opgange mod gadesiden, hvor specielt åbne samlinger og fuger lukkes, og eventuelle småskader i klinkebelægning, løse rækværker mv. repareres.

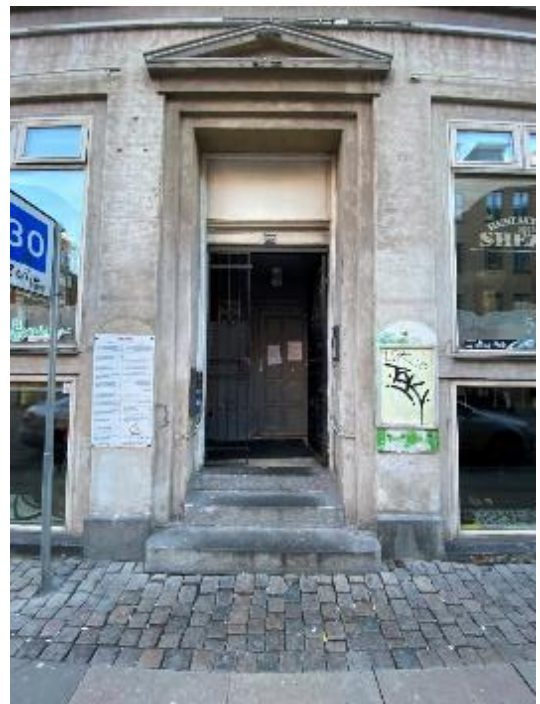
Udvendig trappe på gadeside til opgang. Trin i granit er i god stand, men tilstødende chaussé sten ligger løst.
