Sag nr. 19.337A

A/B Viktoria

Matrikel nr. 70f af Udenbys Vester Kvarter, København

TILSTANDSRAPPORT

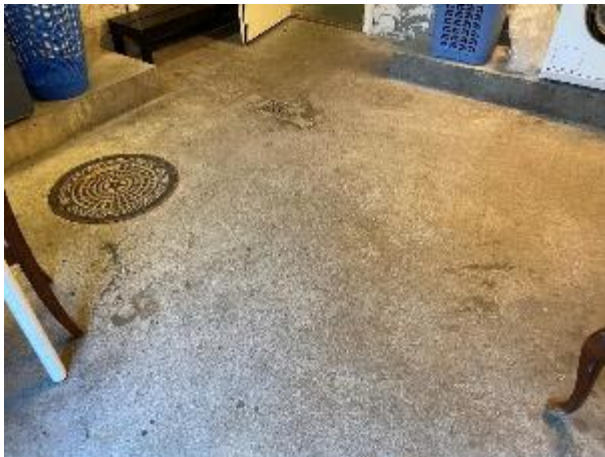
I størstedelen af kælderen er der indrettet erhverv, og der var ved besigtigelsen kun adgang til en mindre del af kælderen. I erhvervslokalerne er bygningsdelene mange steder skjulte.

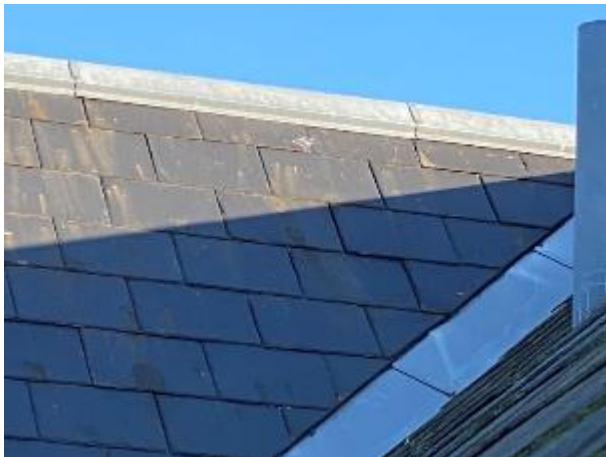
Der ses umiddelbart ikke at være indbygget ventilation i rygningen/ved kip.

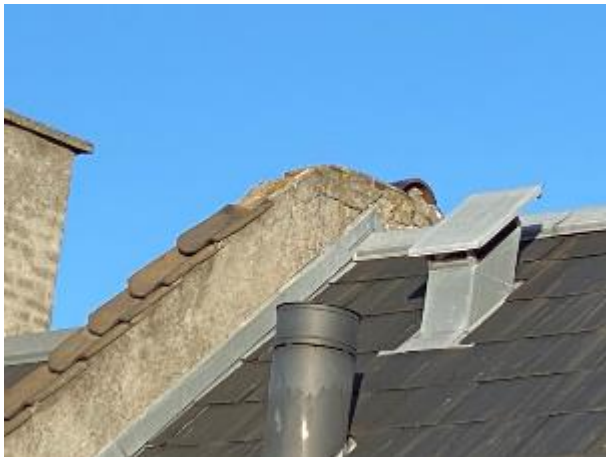
Enkelte afdækningssten på brandkammen mangler.

Det anbefales at der foretages murermæssigt vedligehold af brandkam med manglende afdækningssten.

Udgifter forbundet hermed anslås til ekskl. moms kr. 25.000 inkl. lift.

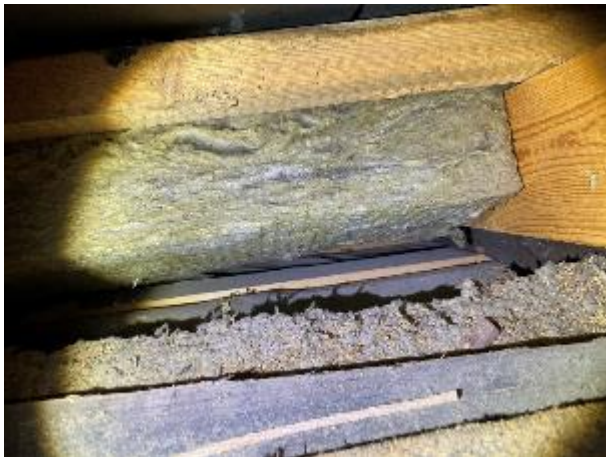
Afstand mellem overside isolering og underside skifer skal minimum være 50 mm. Det er ikke overholdt.

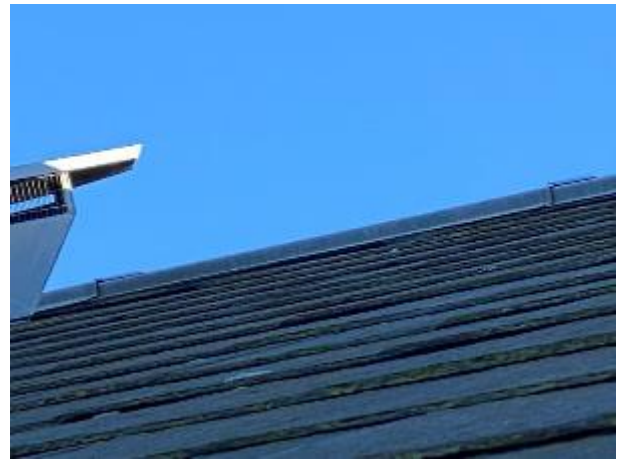
Der ses umiddelbart ikke at være truffet foranstaltninger til at skabe ventilation af loftrummet samt af mellemrummene mellem skiferbelægningen og isoleringen mod lejlighederne i tagetagen. Det var ikke muligt at se om der er indbygget en ventilationsspalte bagved tagrenden, men det kunne fra loftrummet konstateres, at der ikke er de foreskrevne 50 mm mellem isolering og underside af tagbelægningen - dvs. der vil ikke kunne strømme luft ind og ventilere dette mellemrum. Ligeledes er der ikke udført ventiler ved tagets rygning/kip, og det

vurderes på den baggrund, at der er risiko for (når forholdene bliver særligt ugunstige) at der opstår forhøjede fugtkoncentrationer i bygningsdelene med eventuelle følgeskader i form af råd og svamp – herunder skimmelsvamp. Der kunne dog ved besigtigelsen ikke ses nogen skader af denne art.

Der er ikke udført ventilationsspalte ved rygning/kip, og der ses heller ingen ventilationsstudse eller lignende i tagfladerne.

Det kan overvejes at udføre en undersøgelse af, om der er sket skader i mellemrummet mellem underside af tagbelægninger og lofter ind til taglejlighederne. Dette kunne gøres ved at få en mikrobiolog ud og vurdere taget – evt. udtaget en prøve i samme forbindelse. Såfremt der konstateres skader, bør der hurtigst muligt etableres bedre ventilering af taget.

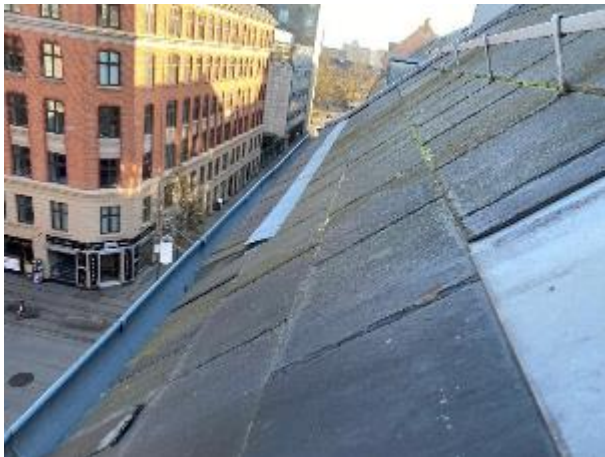
Tagbelægningen ligger generelt fint. En enkel smal skifer ses dog her at være skredet ned i tagrenden. Der er monteret snestopperjern da belægningen er relativt glat.

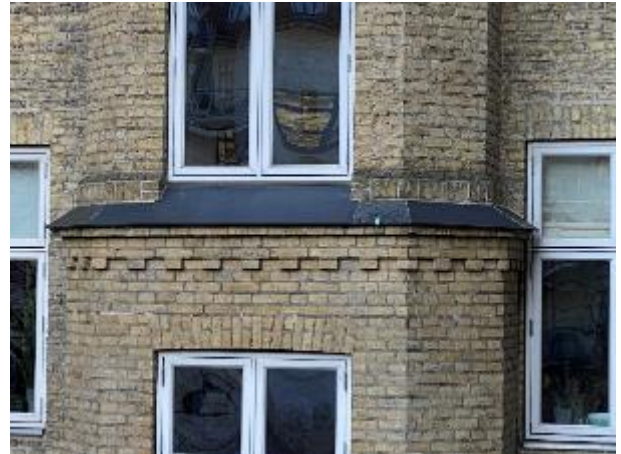
Sålbænke og gesimsbånd på gårdsiden er delvist udskiftet.

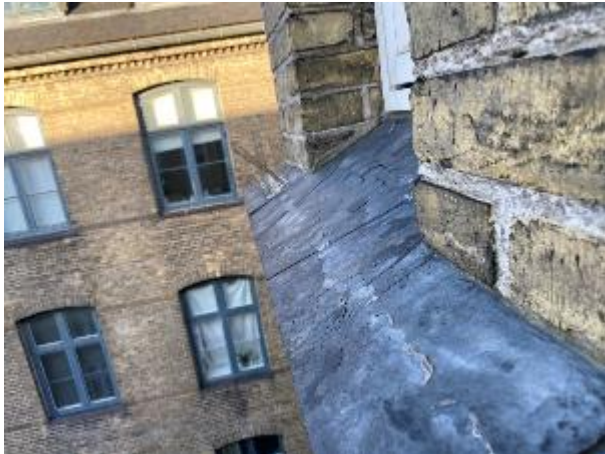
Sålbænke/gesimsbånd ses stedvis at være forvitret.

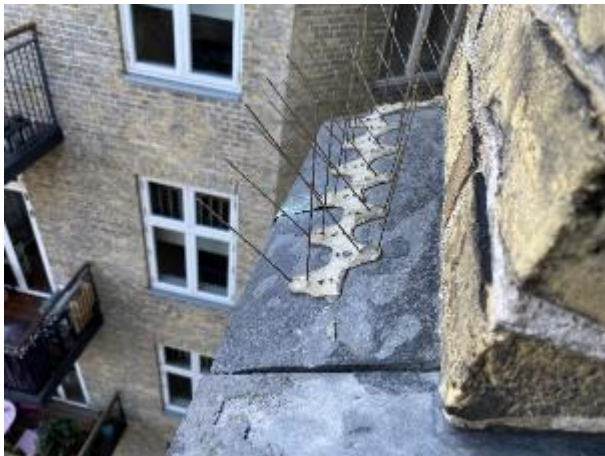
Der er nogle steder udført duesikring på gesimserne – men ikke konsekvent overalt.

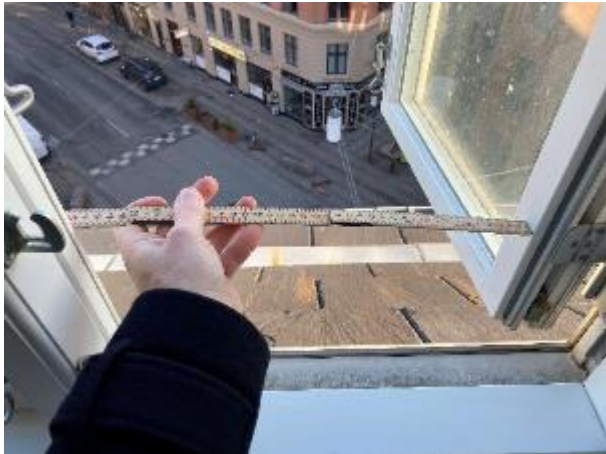
I en af de besigtigede lejligheder på kvisten, var der – på trods af en fri bredde mindre end 500 mm – ikke udført gående post til brandredningsåbning.

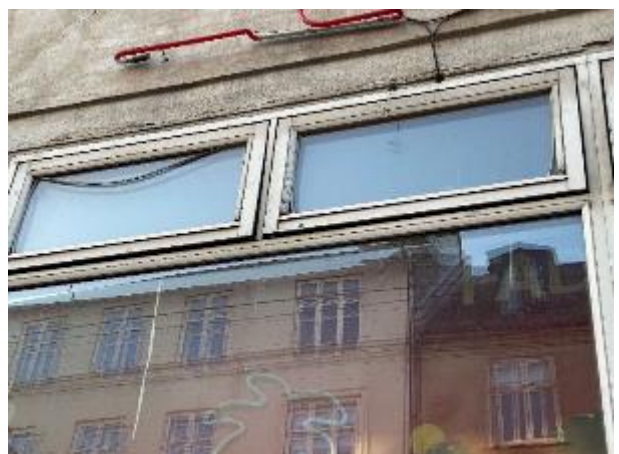
Vinduesparti mod gadeside ved erhverv fremstår slidt og med ødelagte glaslister

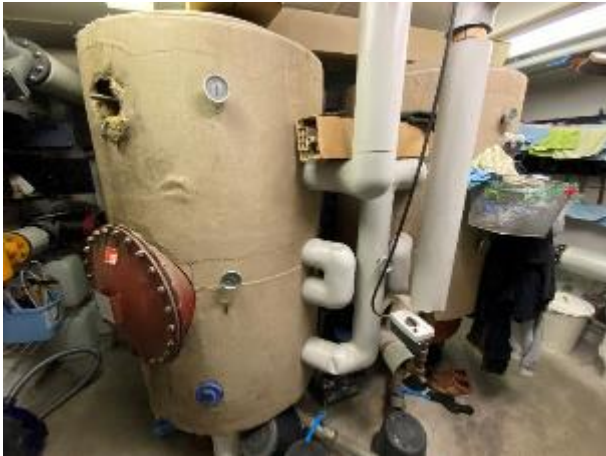
Varmtvandsbeholderne (isoleret) mangler isolering på manddæksel generelt

Det anbefales at der monteres manddækselisolering på varmtvandsbeholderne i varmecentralen. Dette arbejde anslås at koste ca. kr. 10.000 ex. moms.

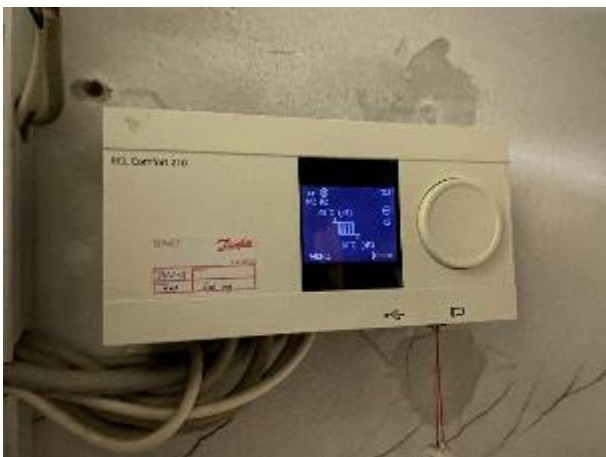
Vejkompenseringsanlæg på væg, Danfoss ECL-210

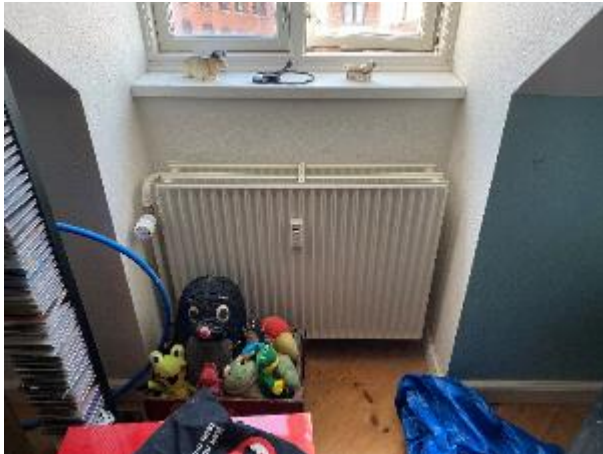
Panelradiator på væg i vinduesniche i tagbolig

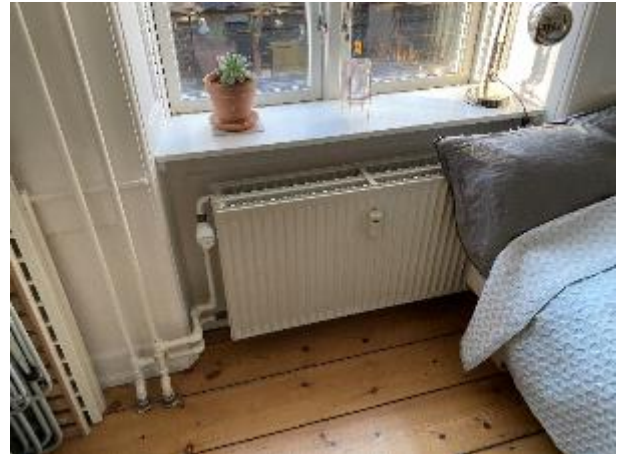
Panelradiator i brystning under vindue og tilslutning til stigstreng

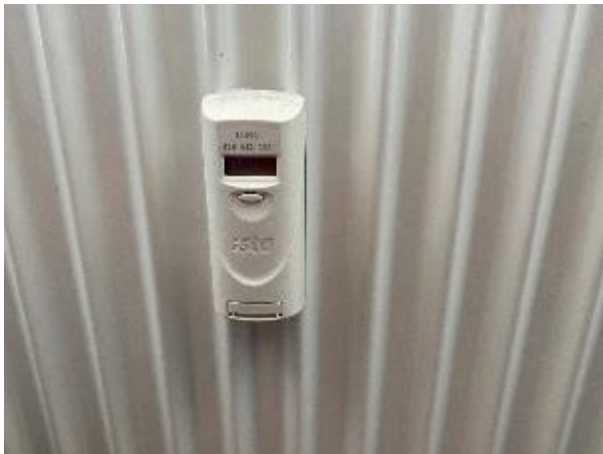
Elektronisk fordelingsmåler på radiator

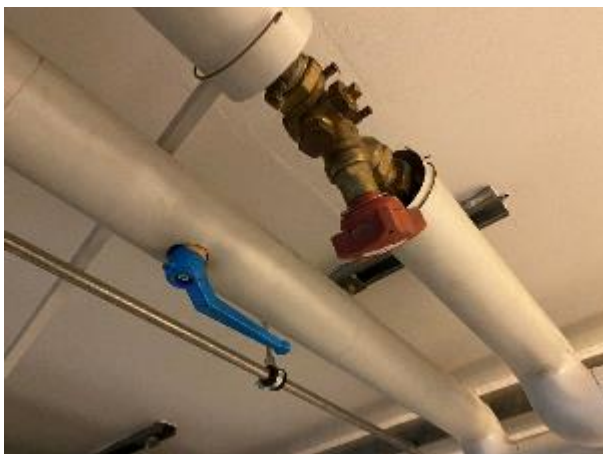
strengreguleringsventiler fungerer efter hensigten og er indreguleret korrekt. Eftersom der ikke er monteret indreguleringsmærkater på de enkelte ventiler i kælderen, antages det, at indreguleringen endnu ikke er blevet foretaget. På lidt længere sigt må det forventes at de nuværende statiske strengreguleringsventiler skal udskiftes (5-10 år). Ved en fremtidig udskiftning anbefales det at udskifte dem til nye moderne dynamiske strengreguleringsventiler, da den dynamiske ventil ikke har en fast indstillet modstand, men en modstand, der varierer i takt med de ændringer, der kan ske i forsyningsledningerne. Udskiftning af disse vil beløbe sig til ca. kr. 80.000 ekskl. moms. De elektroniske fordelingsmålere skal testes jf. Istas anvisninger.

Afgrening til varmestigstreng med statisk strengregulering og afspærringsventil (manglende indreguleringsmærkat og isoleringskappe)

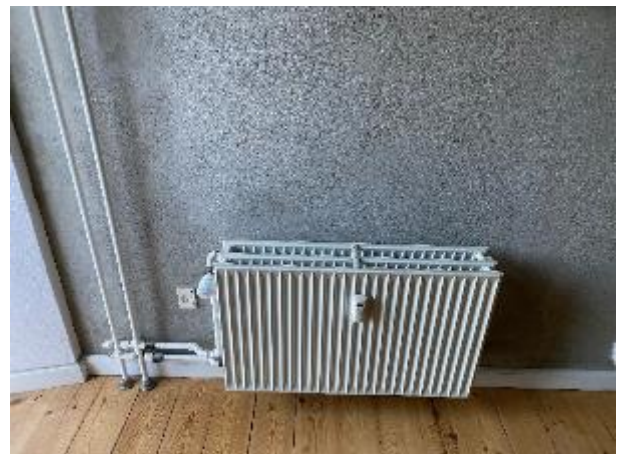
Radiator placeret på indeliggende væg efter altanprojekt.

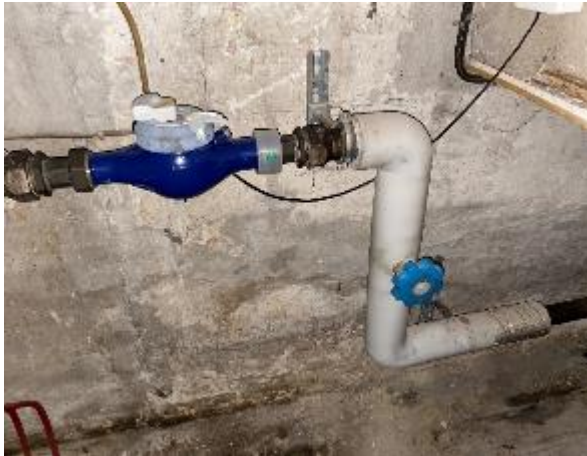
Vandstik og hovedmåler i kælderrum.
Vandstik udført i galvaniseret stål.

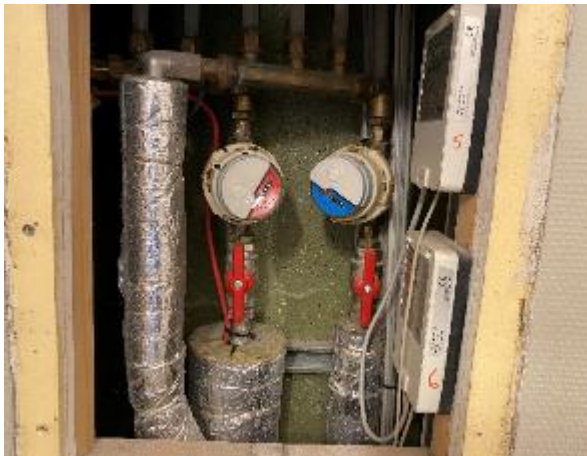
I de besigtigede lejligheder er der monteret fordelerrangement i installationsskaktene. Herfra føres koblingsledninger til tapsteder i pex-rør. Fordelerrangement er udført i messing, og der er ikke konstateret ion-fælder eller plast-rør ved overgangen mellem de rustfrie stålrør og messing-fordeleren.

Isolerede stigstreng i skakt, bi-vandmålere,
messing fordelere, messing ventiler og
omløbere

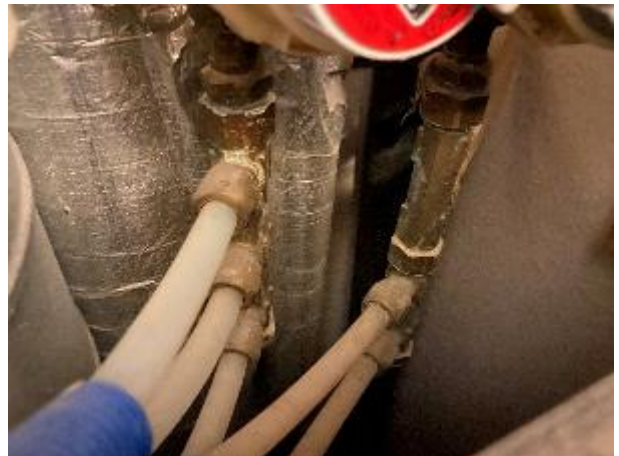
Irringer på messing fordelerrør og omløbere

Anlægget som helhed fremstår i god stand. Det forventes ikke, at der skal ofres større beløb på renoivering af brugsvandssystemet inden for de næste 10 år. På sigt kan det dog blive nødvendigt at foretage en udskiftning af diverse messingventiler, omløbere og fordelerrør i systemet, da disse erfaringsmæssigt vil korrodere/ irre til før resten af rørsystemet. Ventiler, omløbere og fordelerrør bør i fremtiden udskiftes til komponenter i Siliciumbrønze (rødgods).

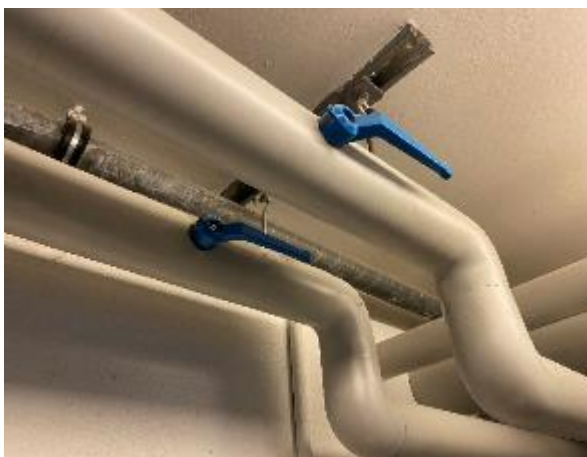
Isolerede brugsvandsrør i kældrer med
kuglehaner (mesting) afsluttet med
isogenopak, rørmærkninger mangler

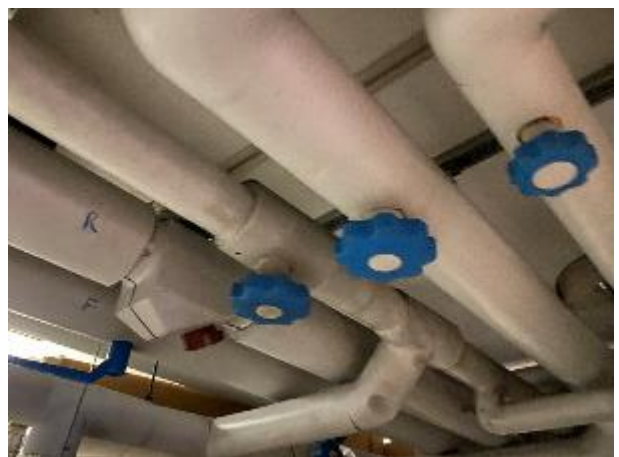
Isolerede brugsvandsrør i kældrer med
sædeventiler (mesting) afsluttet med isogenopak,
rørmærkninger mangler

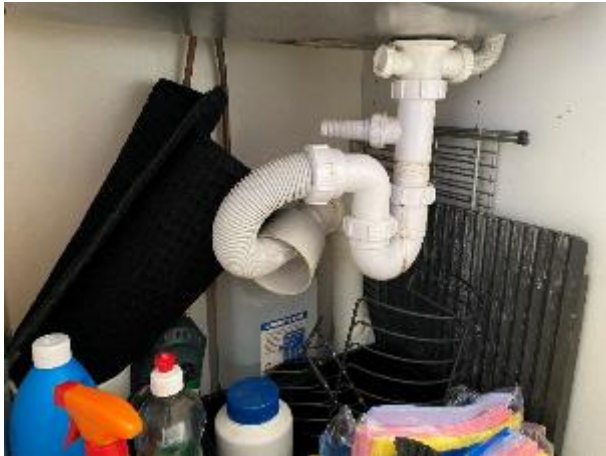
Vandlås under køkkenvask, nyere plastinstallation med forberedelse til opvaskemaskine

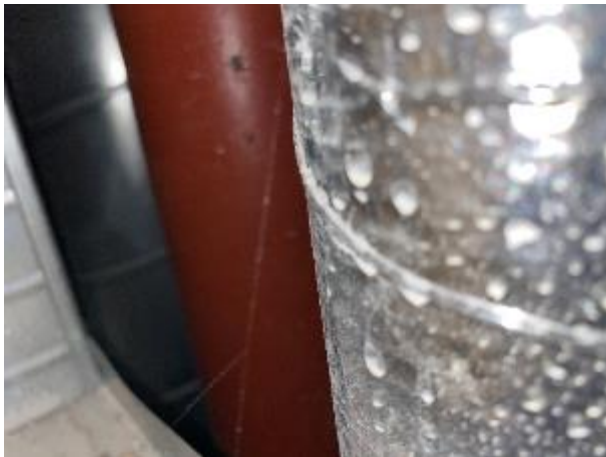
Faldstamme i installationsskakt (SML-rør)

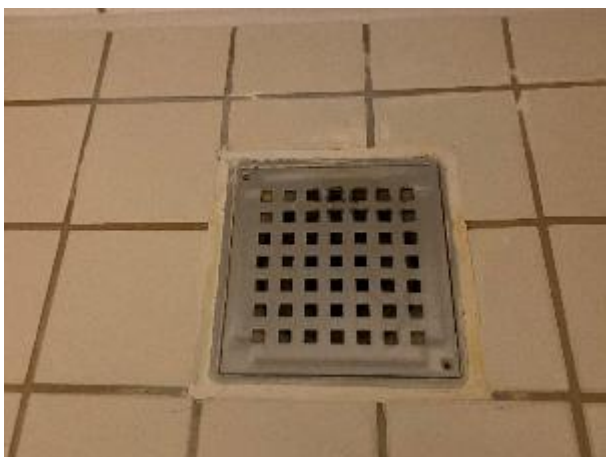
Udskiftet gulv afløb i 1999 med indbygningsvandlås

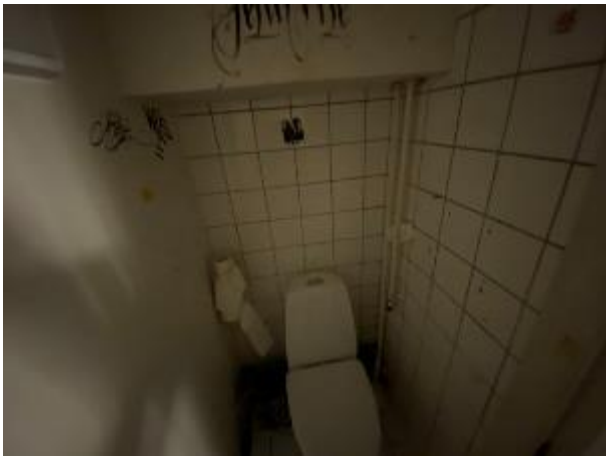
Toilet i kælder skal sikres mod opstuvning

Såfremt toiletter i kælderen ikke allerede er blevet sikret mod opstuvning anbefales det at få det gjort med indbygning af et højt vandslukke på kloakledningen fra toilettet eller med indbygning af en kværn på toilettet og en trykledning til nærmeste faldstamme. Dette arbejde anslås at koste ca. kr. 15.000-20.000 ekskl. moms pr. toilet.

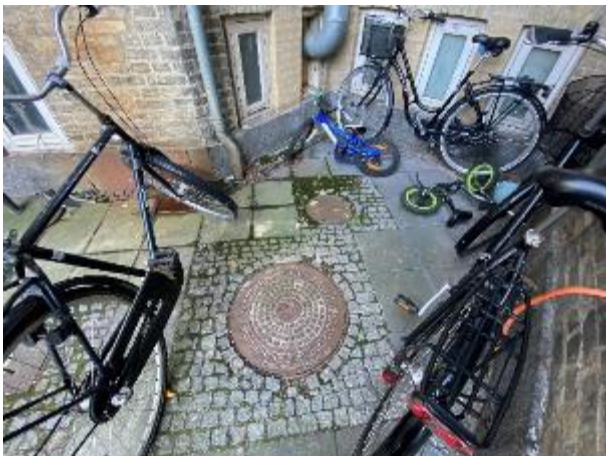
1M brønd i gård

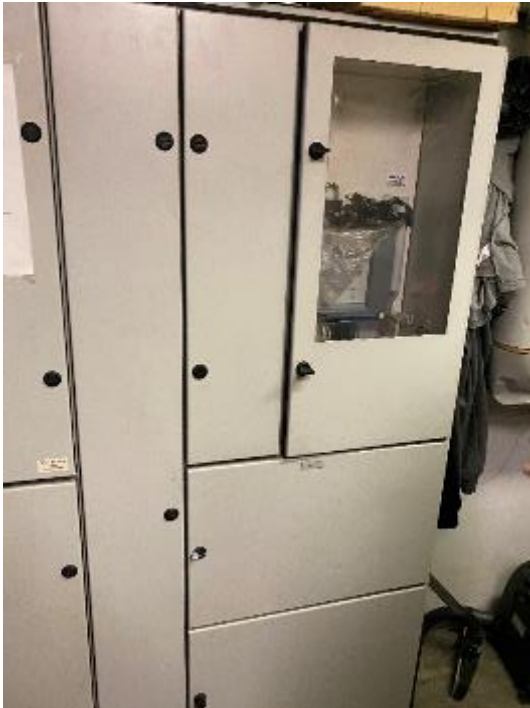
Generelt fremstod hovedtavlen i varmecentralen og fordelingsstavler på bagtrapper i god stand. Der blev dog konstateret skader på hovedtavlen kapsling grundet opbevaring af kemikalier på selve tavlen, hvilket har forårsaget skader og nedbrydning af tavlekapslingen.

Hovedtavlen i varmecentralen.

Det anbefales at få gennemgået hovedtavlen i varmecentralen og tilsluttede installationer for konstatering af omfanget af forårsaget skader grundet kemikalier.

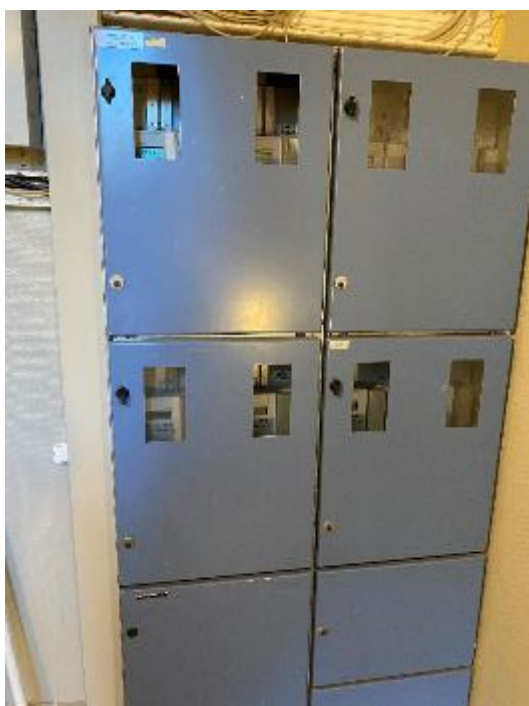
En fordelingstavle på bagtrappe som forsyner boliger samt erhvervslejemål. Afregnesmålerne placeret i tavlen er for de enkelte boliger i pågældende opgang.

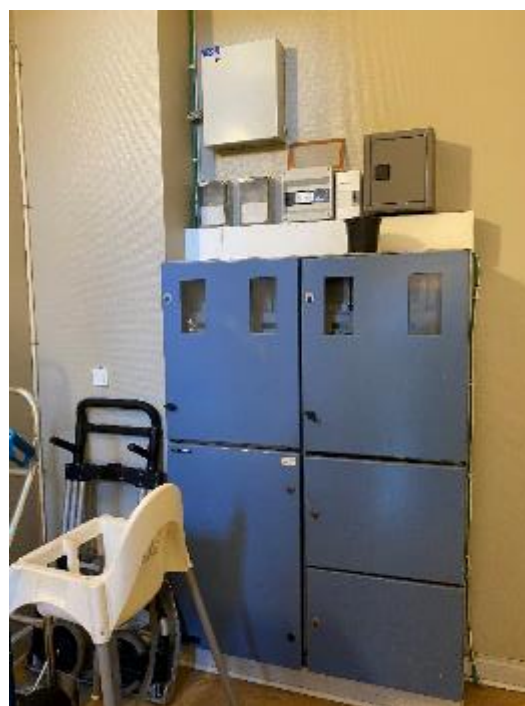
Endnu en fordelingstavle på en bagtrappe. Som ses er strømforsyning til porttelefonanlægget, samt TDC- og YouSee hovedfordelinganlæg placeret over tavlen.

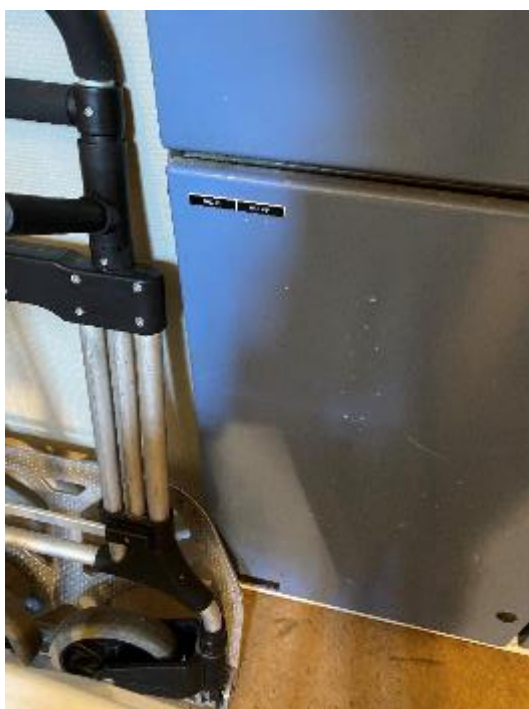
Et tavlefelt hvori sikringer for erhvervslejemål er placeret. Det er "umålt strøm" hvilket betyder at afregningsmåleren er placeret i erhvervslejemålet.

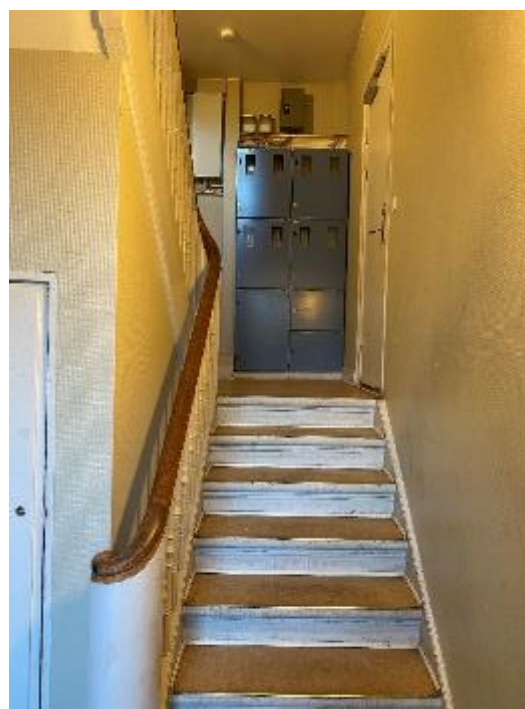
Endnu et eksempel på en fordelingstavle på en bagtrappe- Som ses er hovedforsyninger for YouSee og TDC, samt fællesinstallationer placeret over tavlen.

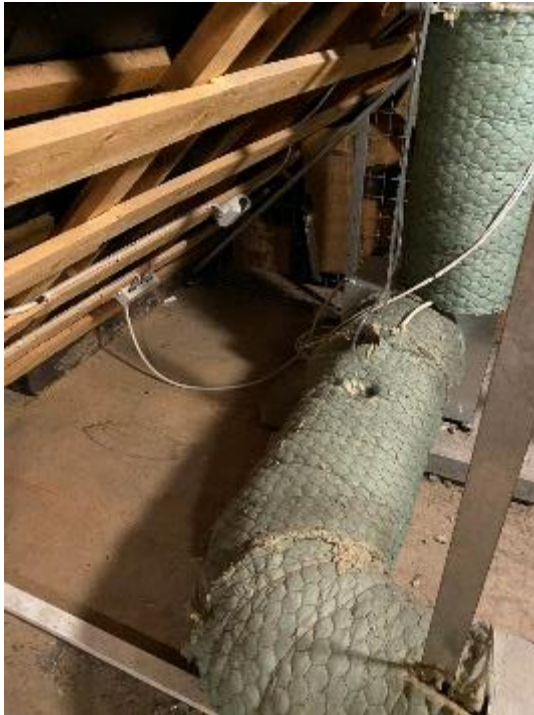
Fællesinstallationer og styring på loftet til centrale ventilationsanlæg/kontroludsugning til emhætter og badeværelser i boligerne.

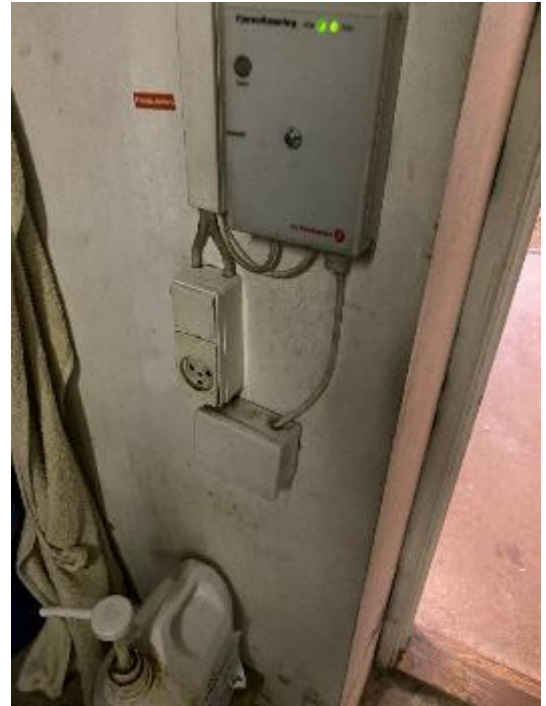
Endnu en fællesinstallationer i varmecentralen

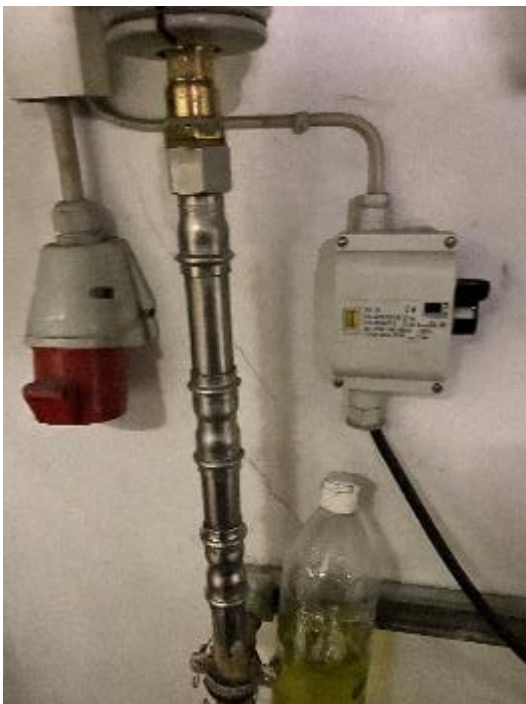
Fællesinstalltion i varmecentralen .

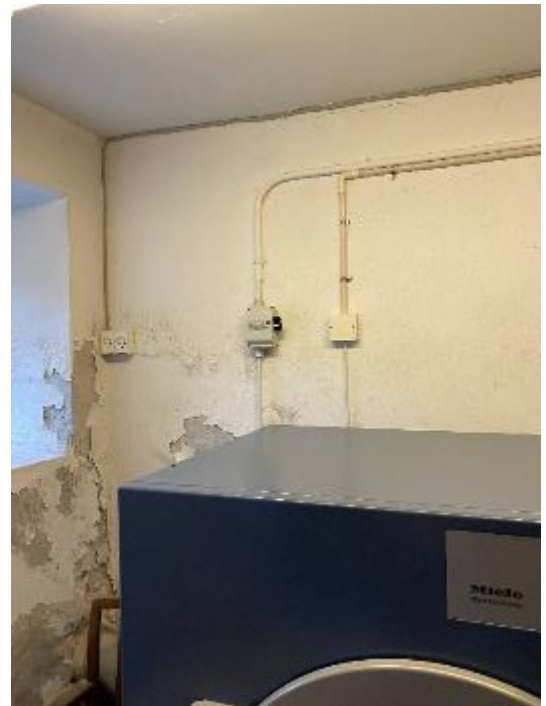
Fællesinstallation i vaskeriet som støder op til varmecentralen.

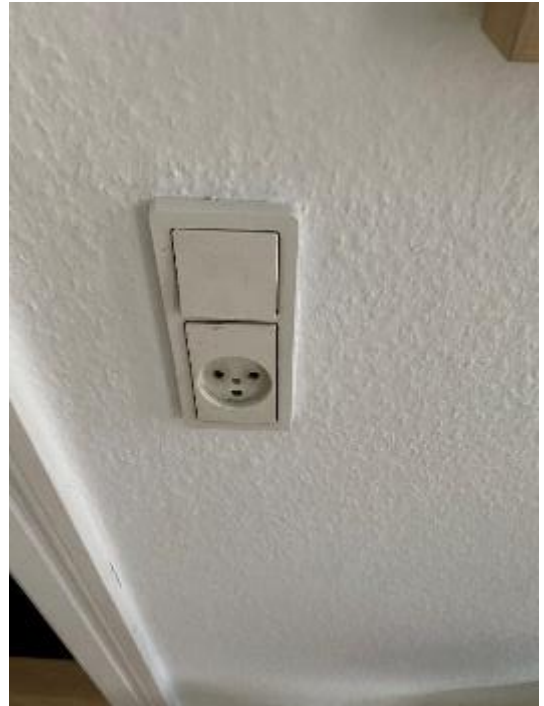
Planforsænket kontaktmateriel i en bolig. Stikkontakten er med jordben og det antages at installationen er med beskyttelsesleder (jord), hvilket var påkrævet ved udførelsestidspunktet.

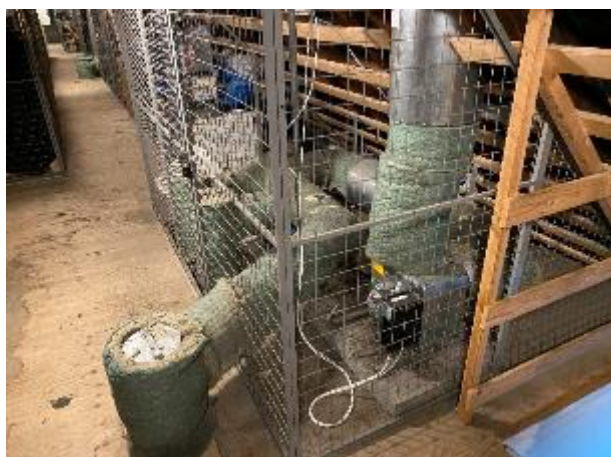
Exhausto boksventilator i loftrum placeret på flise med isoleret kanalsystem og afkast over tag

Rensning af naturlige aftrækskanaler bør udføres hvert 3. år og ventilatorer m.m. bør jævnligt eftergås af servicefirma.

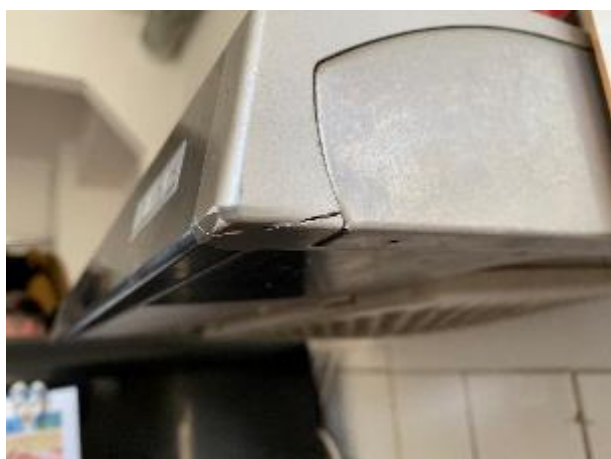
Der er monteret boksventilatorer i loftrum. Det vurderes, at der er etableret et anlæg pr. opgang. Anlæggene vurderes oprindeligt at være fra byfornyelsen i 1999, men det er oplyst fra bestyrelsen, at ventilatorerne er blevet udskiftet i 2017, hvor man også fik etableret emhætter i alle køkkener tilsluttet til udsugningsanlæggene. Under besigtigelsen kunne der flere steder konstateres skader på emhætternes hjørner. Det virker som om at emhætterne krakelerer.

Krakeleret hjørne på emhætte

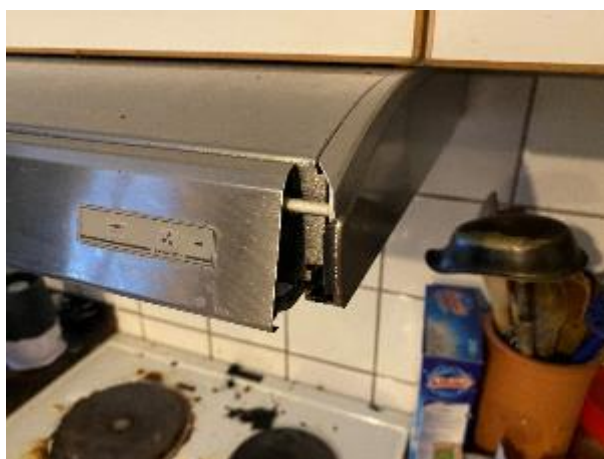
Ødelagt hjørne på emhætte

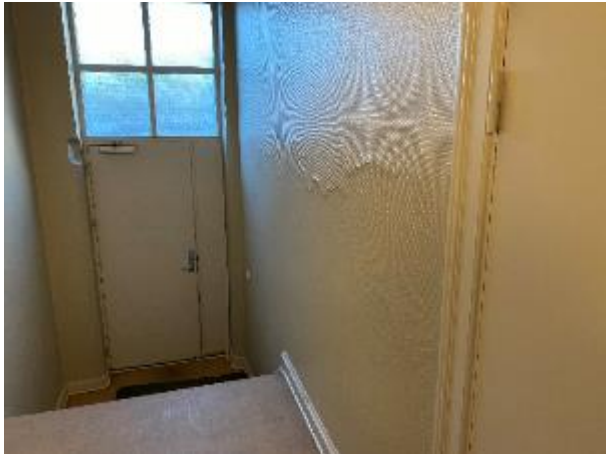
Trapperumsvægge ses flere steder at have løs – og endda stedvis udbulende – puds på væggene.

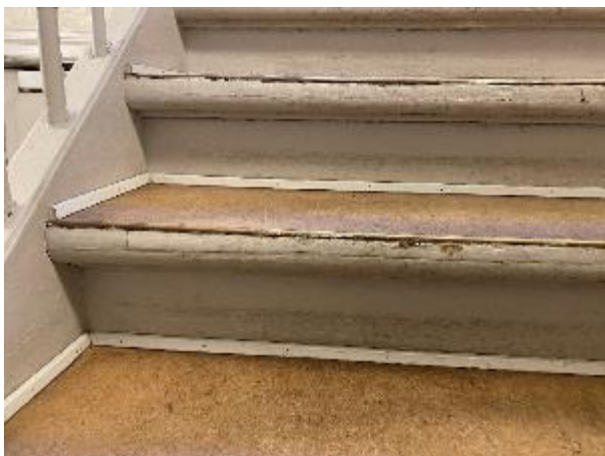
På den nederste del af trapperne ses trapperne at være oprettet med nye trinforkanter. Her skal man være opmærksom på at der kan være anvendt asbestholdigt materiale til opretningen af selve trinene.

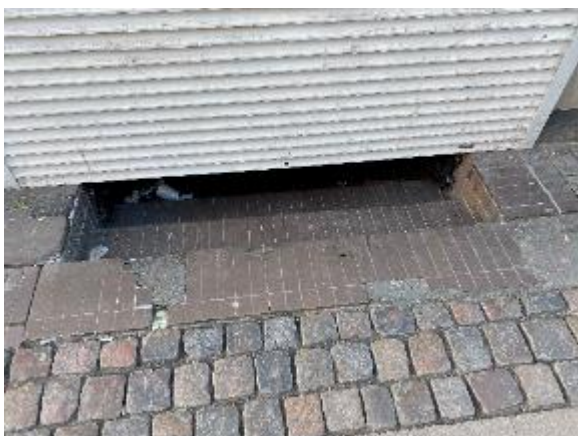
Udvendig trappe mod gadesiden. Her er trin belagt med klinker, der fremstår med en del slid og skader.

Det anbefales at der udføres en gennemgang af kældertrapper til erhverv samt til trapper foran opgange mod gadesiden, hvor specielt åbne samlinger og fuger lukkes, og eventuelle småskader i klinkebelægning, løse rækværker mv. repareres.
