Sag nr. 19.337A

A/B Viktoria

Matrikel nr. 70f af Udenbys Vester Kvarter, København

TILSTANDSRAPPORT

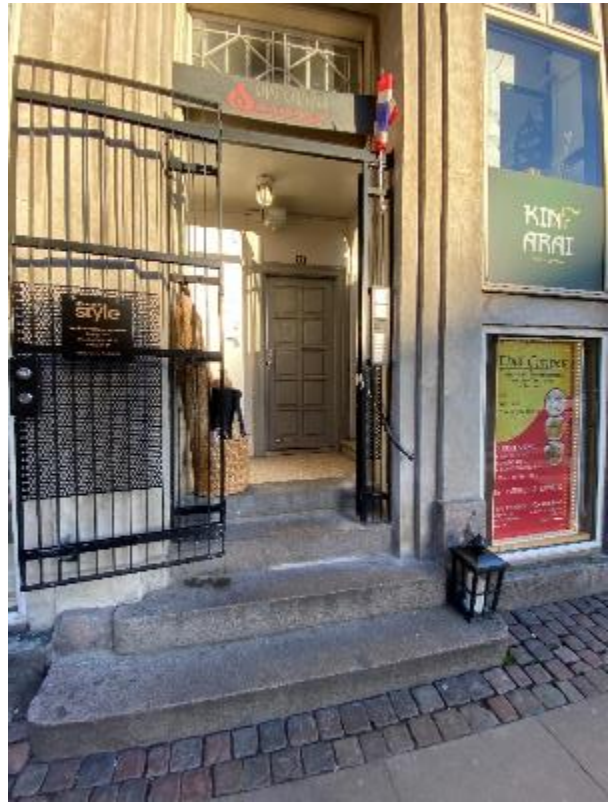
Der er opsat nyere gitterporte foran indgangspartier til hovedopgange.

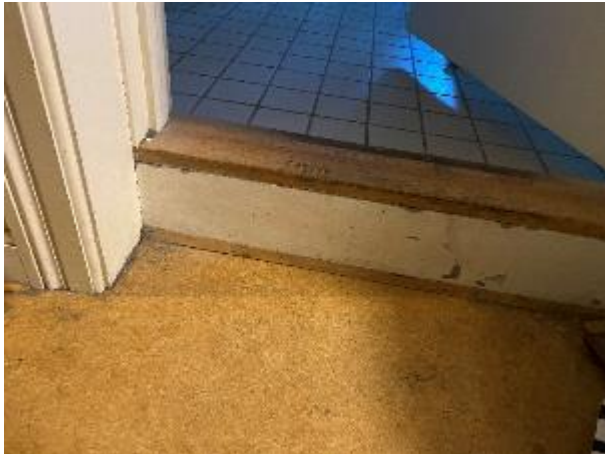
Hvor badeværelser er moderniseret er der støbt et betonlag ovenpå det eksisterende gulv. Vær opmærksom på, at det kræver eftervisning af gulvets bæreevne ved statiske beregninger hvis badeværelset er større end 6 m²

Såfremt der udføres nye betongulve i badeværelse med gulvareal større end 6 m², skal man være opmærksom på at dette kræver udarbejdelse af statiske beregninger for eftervisning af gulvets bæreevne, samt indhentning af byggetilladelse hos Københavns Kommune.

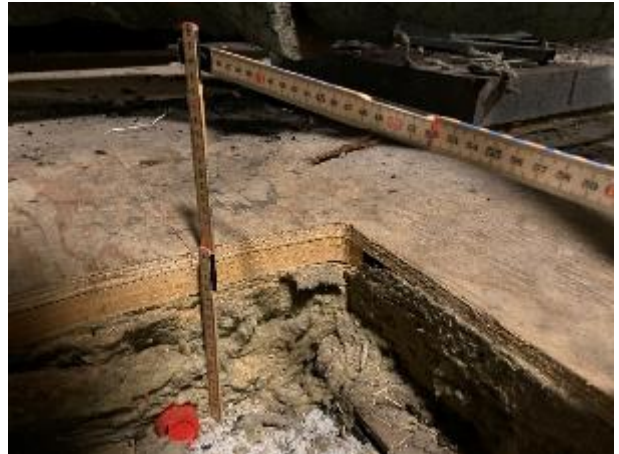
Etageadskillelsen mod loft er efterisoleret ved at der er udlagt mineraluldsbatts, som er afdækket med gulv af krydsfinérplader.

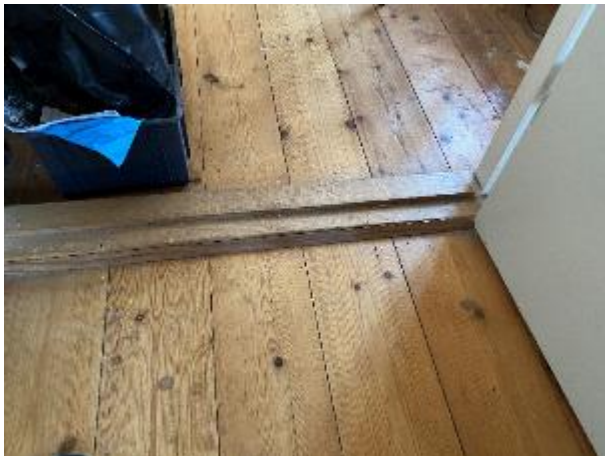
Etageadskillelsen er generelt udført med træbjælker med lerindskudslag og gulvplanker med fer og not samlinger. Loftet er generelt pudsede på forskallingsbrædder med rør (siv).

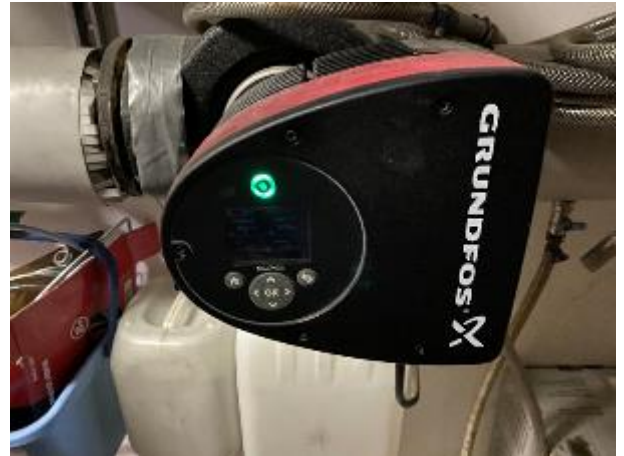
Cirkulationspumpe (trykreguleret) til centralvarmesystemet

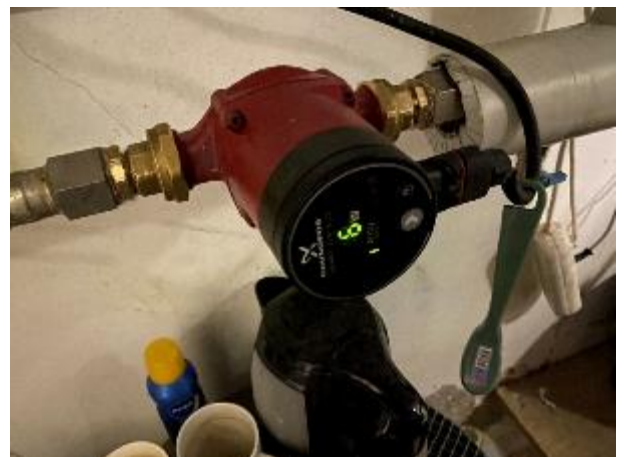
Nyere trykstyret cirkulationspumpe (brugsvand)

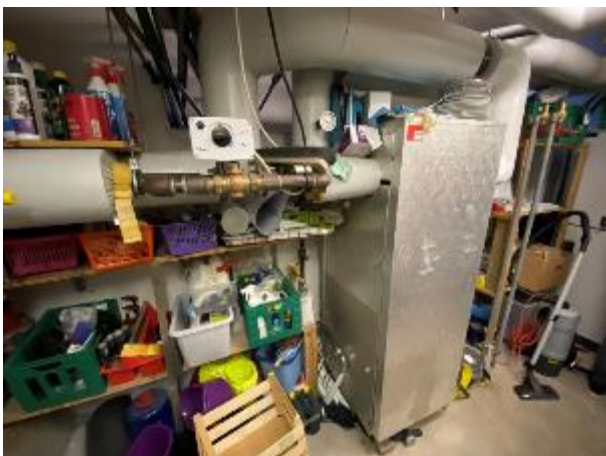
Pladevarmeveksler + motorventil til varmeveksler

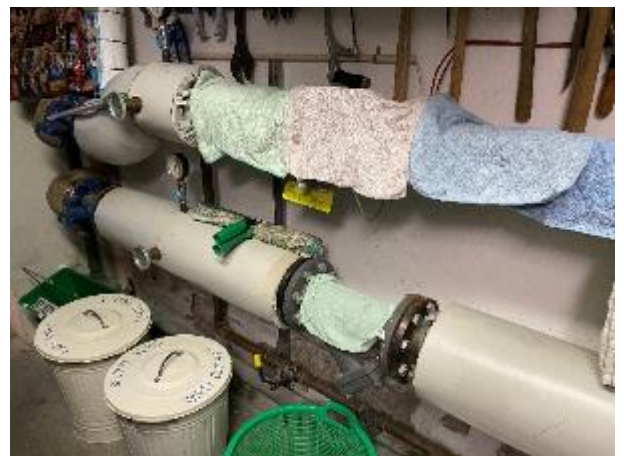
Målerarrangement, primærside

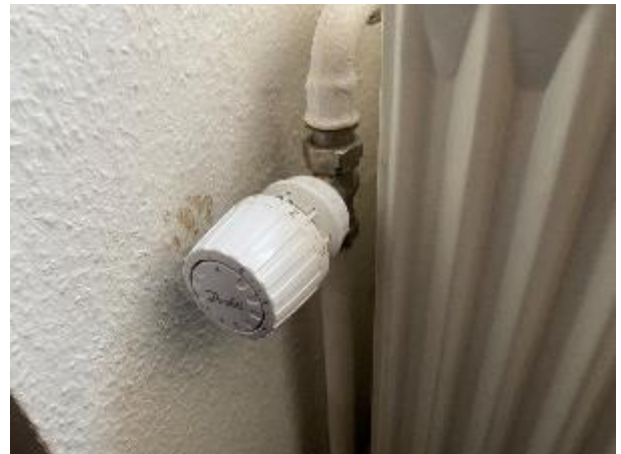
Termostatventil (5-10 år)

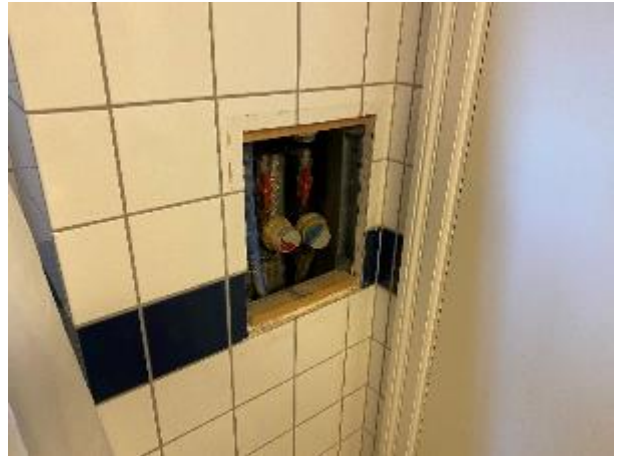
Stigstreng, fordelerrør og målere i
installationsskakt

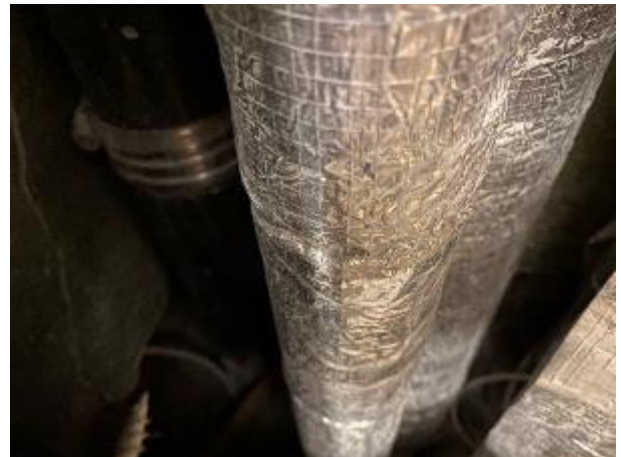
Faldstamme i installationsskakt (MA-rør) med jet-kobling ultra

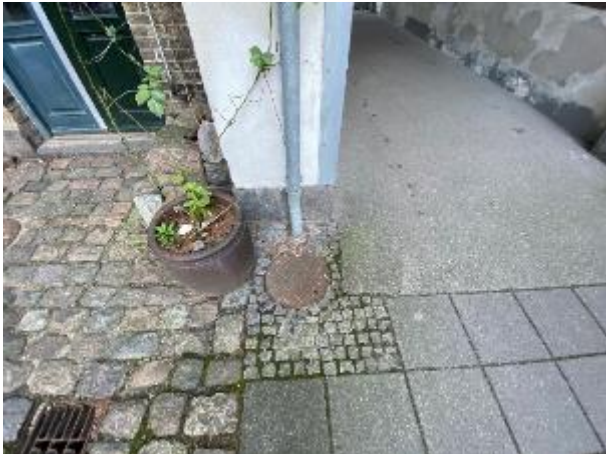
Tagnedløbsrør i gård tilsluttet tagbrønd med vandlås og sandfang

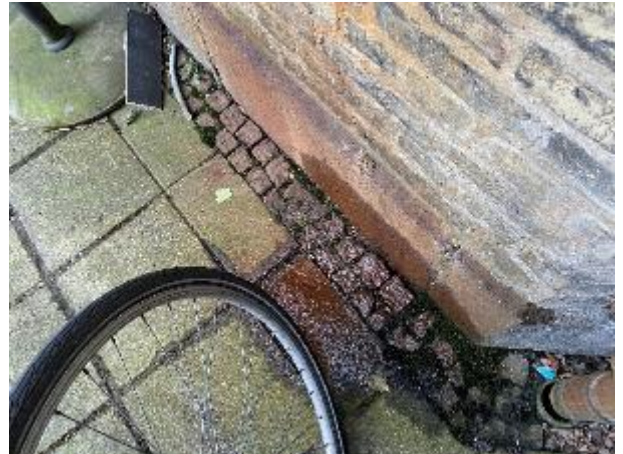
Samling mellem tagnedløb og fodbøjning er gået fra hinanden

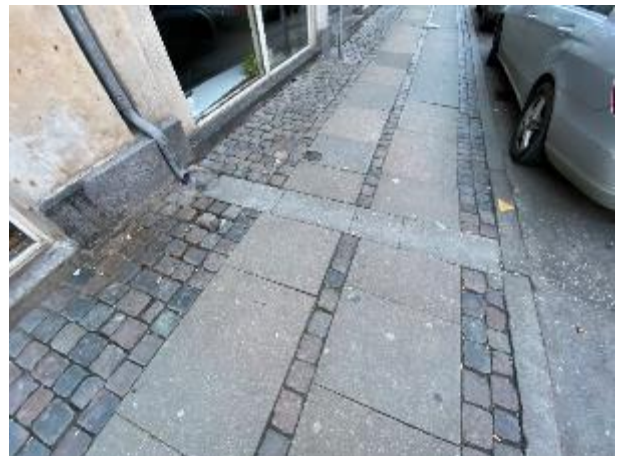
Tagnedløb der føres til kinnekullarende i fortov

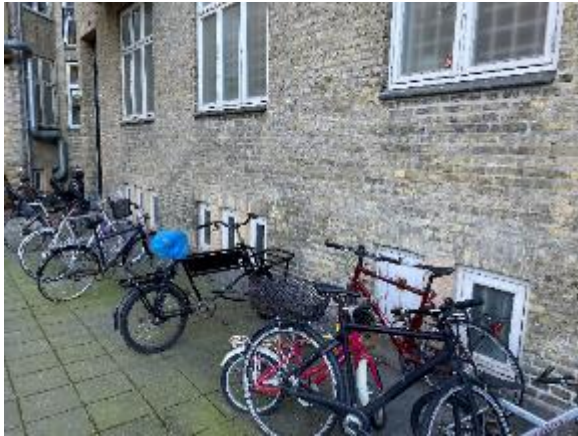
Der parkeres en del cykler langs med gårdfacaderne. Det kan overvejes at anlægge cykelstativer.

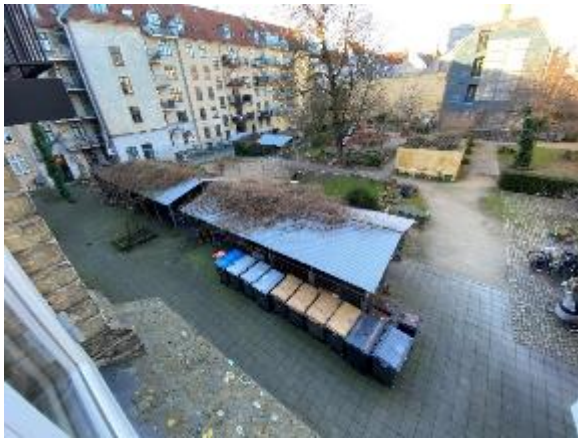
Gårdområdet med skralderum, cykeloverdækning og rekreative arealer set ovenfra

Der bør foretages almindeligt malervedligehold af trækonstruktioner samt tilstødende plankeværker mv. i gården. I samme forbindelse kan konstruktionerne eftergås for div. mindre skader mv.
